南康蓉江新莲社区莲花安置点“10·8” 一般高处坠落事故调查报告

2024年10月8日10时50分许，南康区蓉江街道办事处新莲社区莲花安置点自建房发生一起一般高处坠落事故，造成1人死亡，直接经济损失15万元。

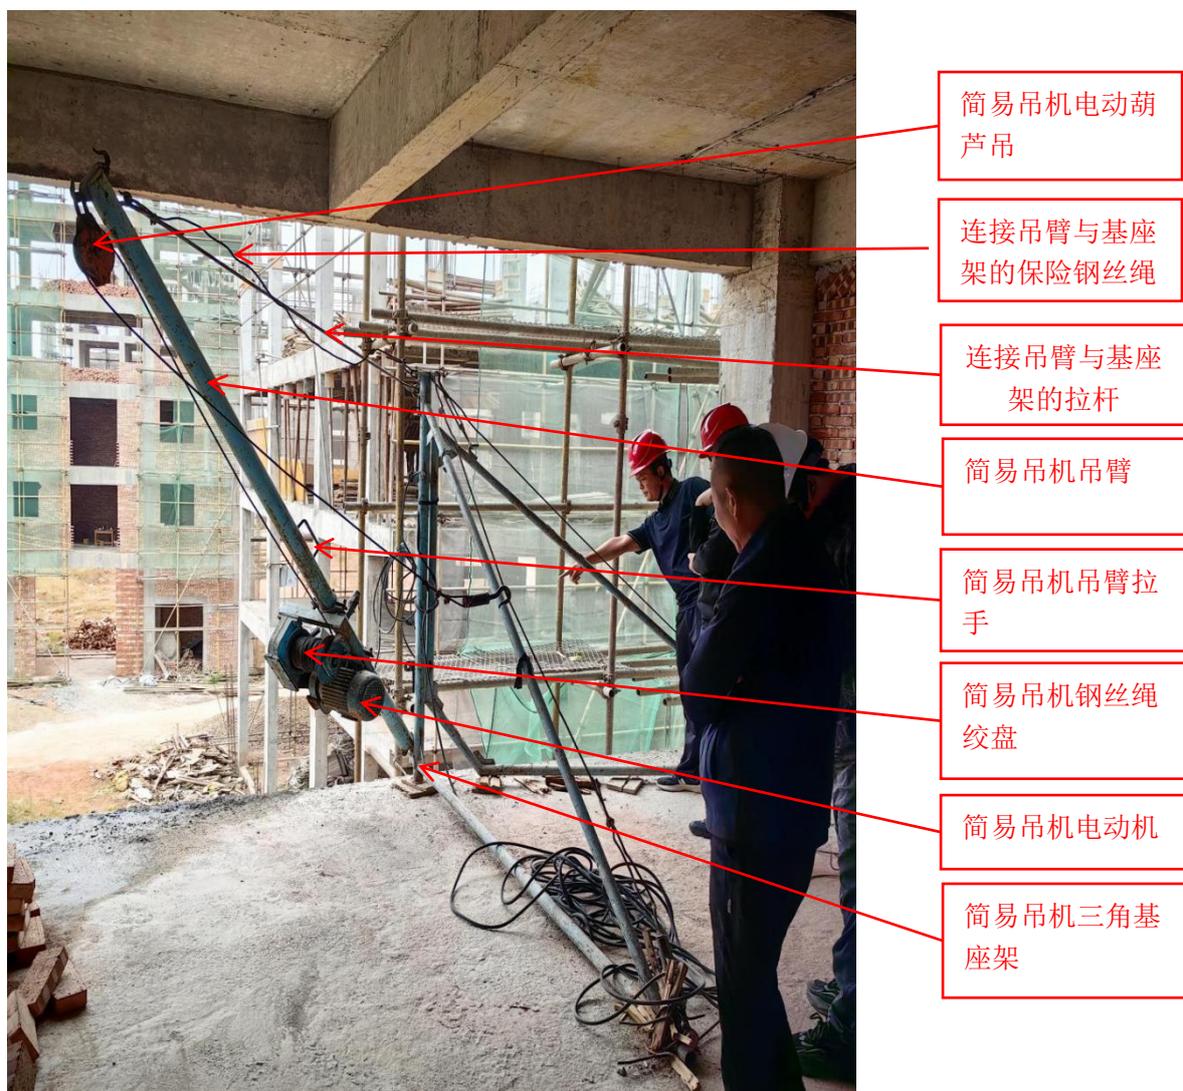
(简易吊机构造示意图)

据当事人描述和综合分析，在安装简易吊机过程中，因楼层高度受限和吊臂拉杆固定受限，导致吊臂转动触碰5楼楼顶边沿横梁，林优财为了防止吊臂转动触碰横梁，降低栓挂电动葫芦吊端的吊臂，林优财擅自把起拉力作用连接吊臂与机架的拉杆、保险钢丝绳双保险固定方式，简化为拉杆用锁扣连接钢丝绳的独立固定方式，降低栓挂电动葫芦吊端吊臂高度，从而防范电动葫芦吊端吊臂触碰横梁。吊运过程中，在砖块与斗车的重力下，因拉杆连接钢丝绳的锁扣固定不牢，导致拉杆连接钢丝绳的锁扣滑脱，红砖、斗车、吊臂（钢丝绳绞盘、电动机）瞬间下坠，将连接在机架另一端的吊臂撬起，把拉住吊臂将砖块往5楼地面卸车过程中的林优财一起带下一楼地面。

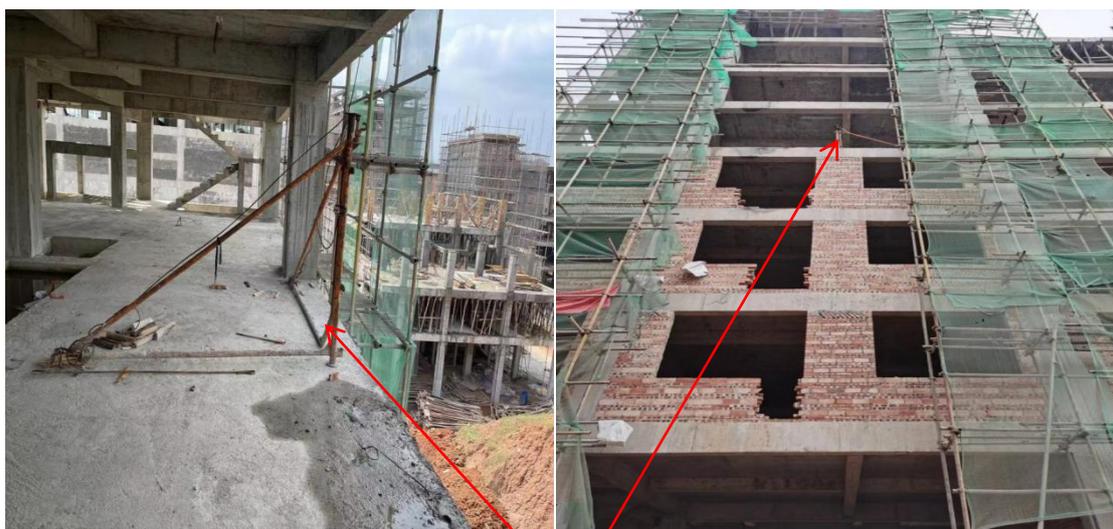
经现场勘查，事发现场为南康区蓉江街道办事处新莲社区莲花安置点D区29栋5号楼谢启兵自建房，楼层层数8层，总层高25.2米，首层层高4.2米，其余楼层层高3米，5楼楼面距地面约16.2米，5楼安装有简易吊机1台，实施吊料作业处未设置安全防护措施。

简易吊机三角基座架安装位置

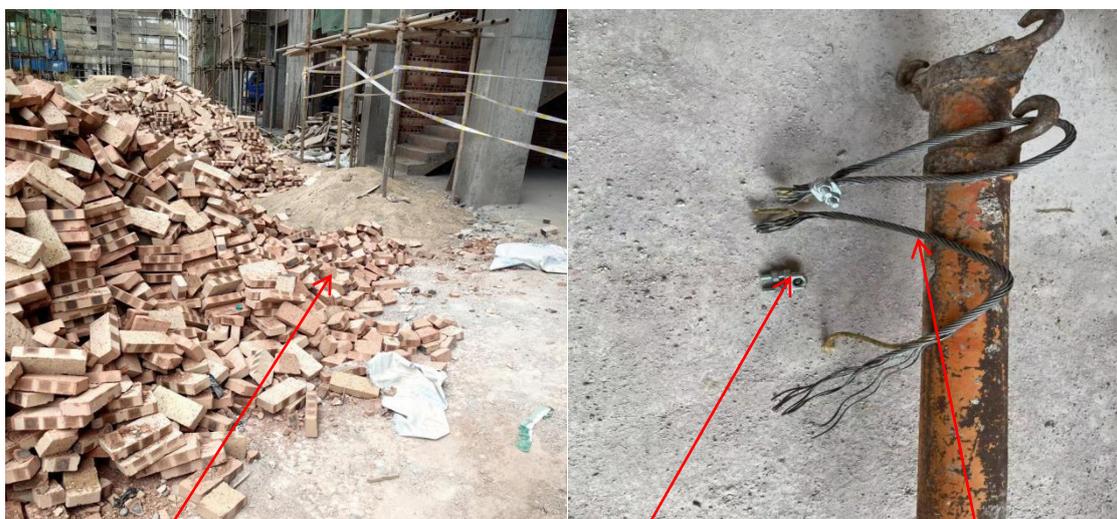
(现场示意图)

林优财、斗车、吊臂坠落位置及砸碎的砖块

固定连接拉杆与钢丝绳之间的锁扣被滑脱

连接拉杆滑脱的钢丝绳

林优财安全生产意识淡薄，违反操作规程，在未按规定正确佩戴个人防护用品的基础上，安装简易吊机擅自将吊臂与机架拉杆、保险钢丝绳双保险固定方式，改变成使用拉杆用锁扣连接钢丝绳独立固定方式，因吊料负重连接拉杆钢丝绳的锁扣固定不牢滑脱，导致吊臂、物料带人一起坠落至1楼，经抢救无效死亡，是事故发生的直接原因。

(一) 落实安全主体责任。自建房房主要深刻吸取事故教训，加强自建房施工现场的安全管理，委托具备相应资质的建筑施工企业施工或者选择经过技能培训具备相应技能的建筑工人施工，签订施工合同，明确房屋施工安全责任。督促施工人员遵守相应的安全管理规定和操作规程，落实各项安全防护措施，保证自建房建设过程中安全生产所必需的投入，使自建房建设具备安全生产条件。
